成都至宜宾高速公路工程

竣工环境保护验收调查报告

（备案本）

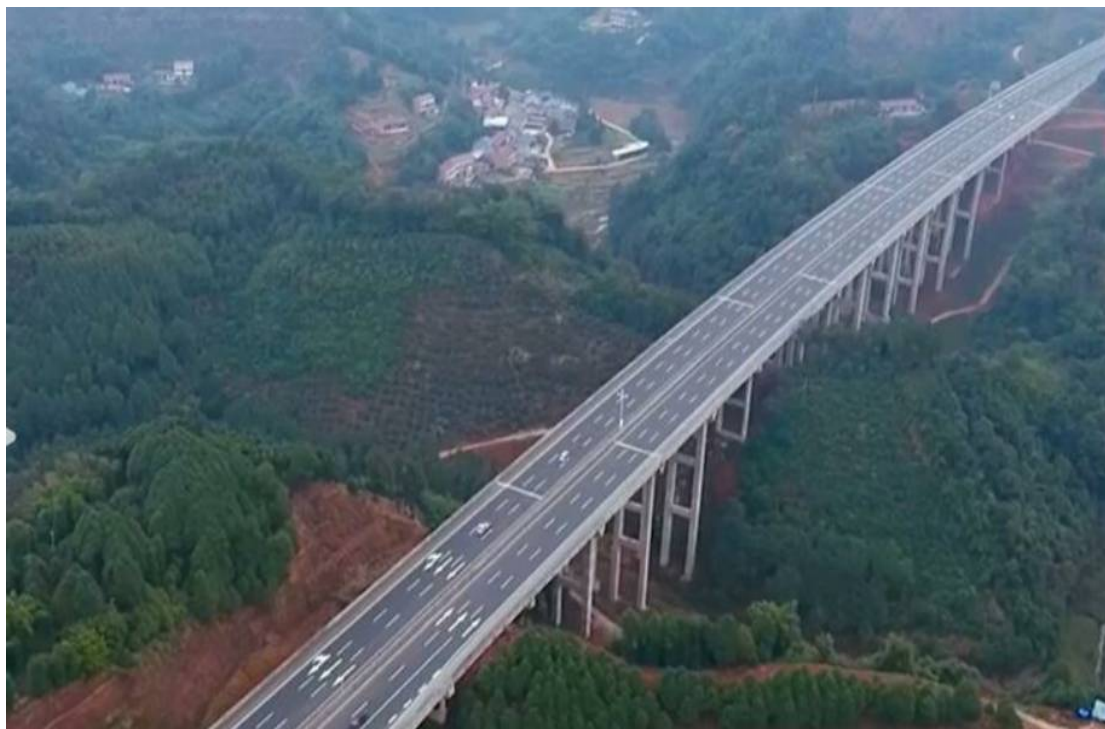
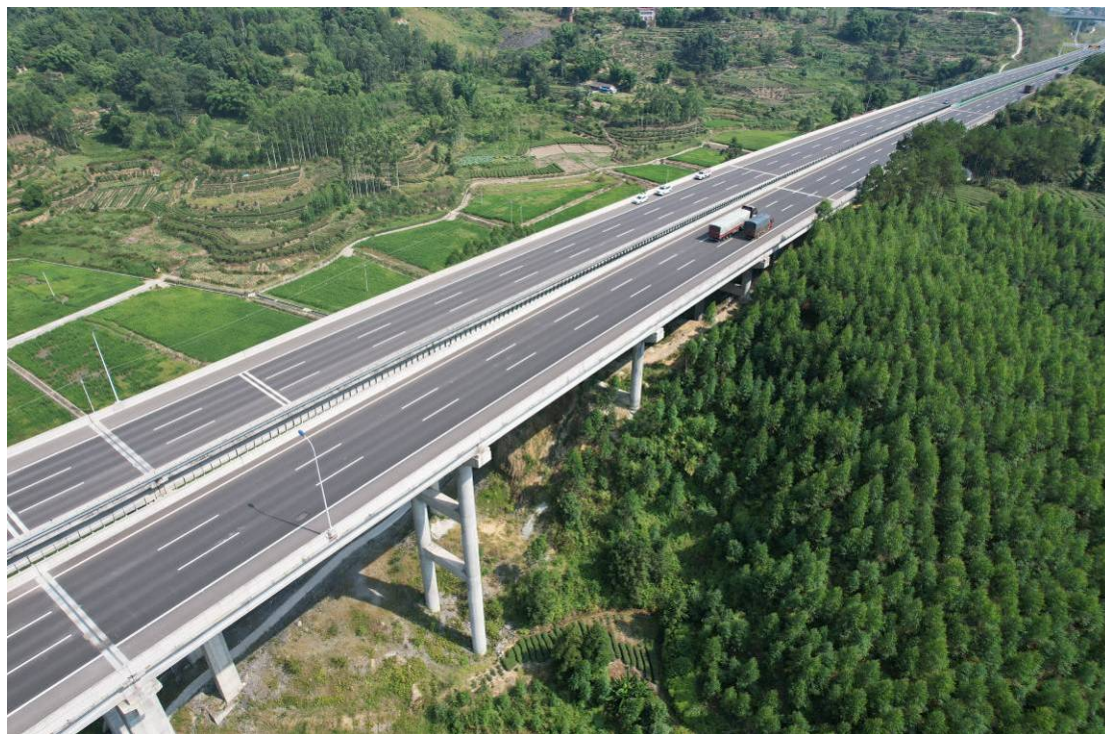
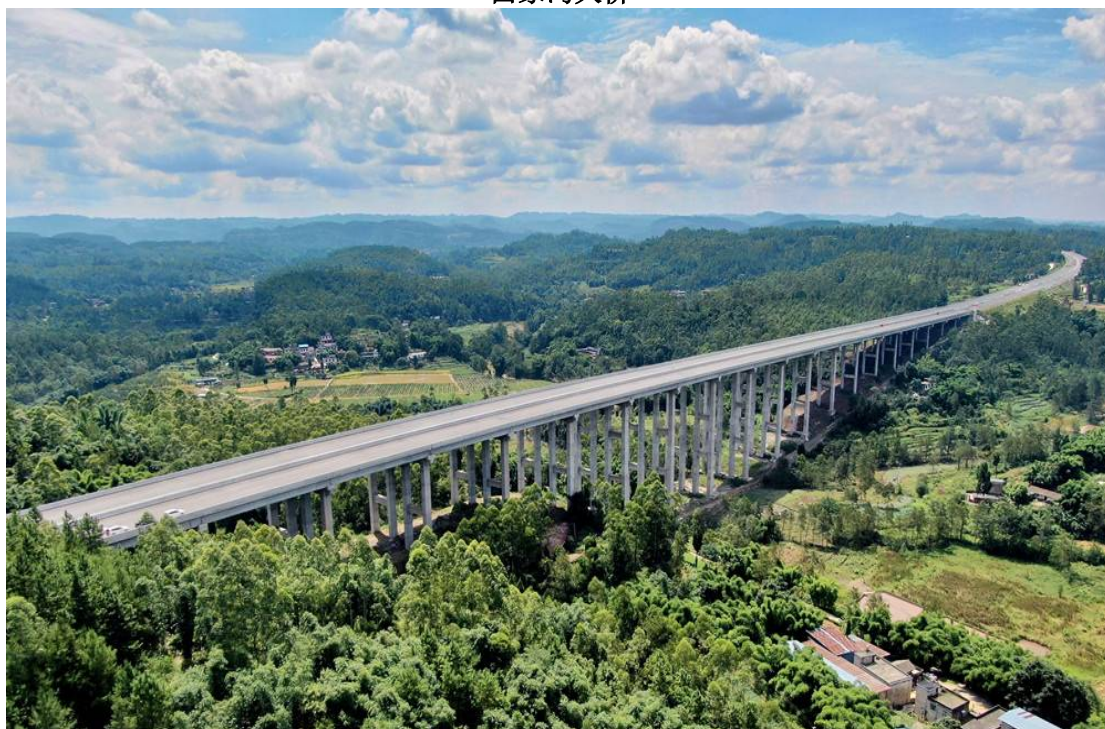
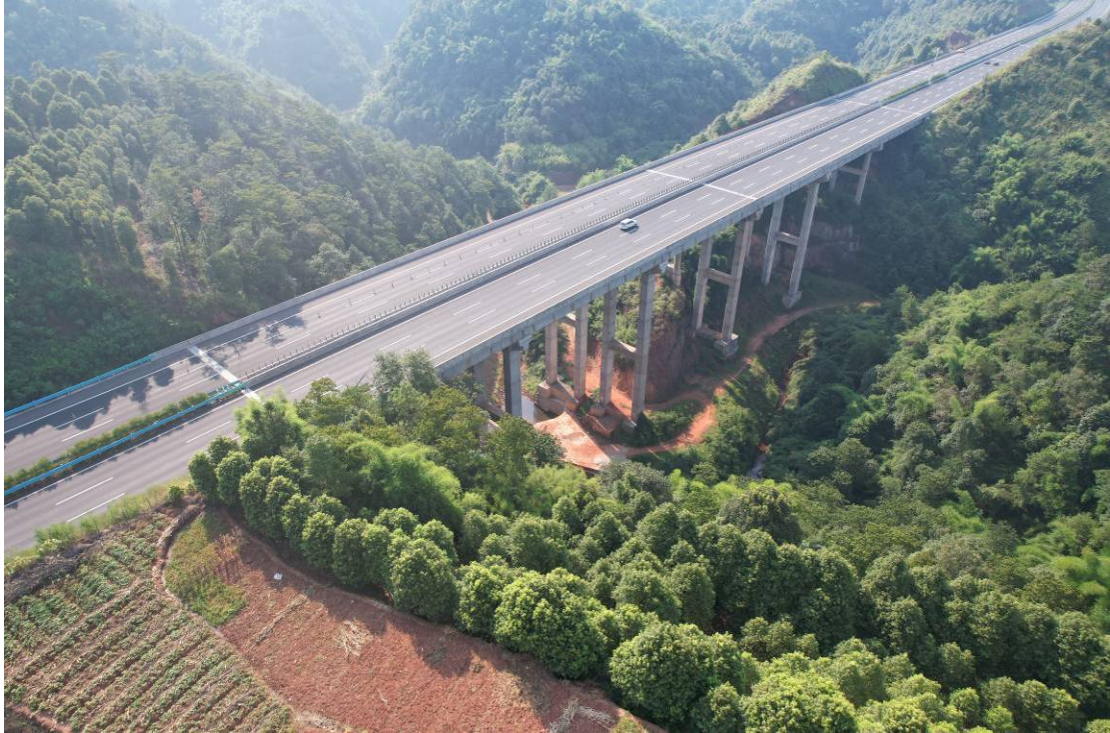
图 3.3-2 部分桥梁工程建设情况实景图

本项目全线共设置各类桥梁 137 座，桥梁总长度 38298.725m（其中特大桥 1920.375m/2 座，大、中桥 36378.35m/135 座），较环评阶段减少桥梁 98 座，长度 15815.28m。

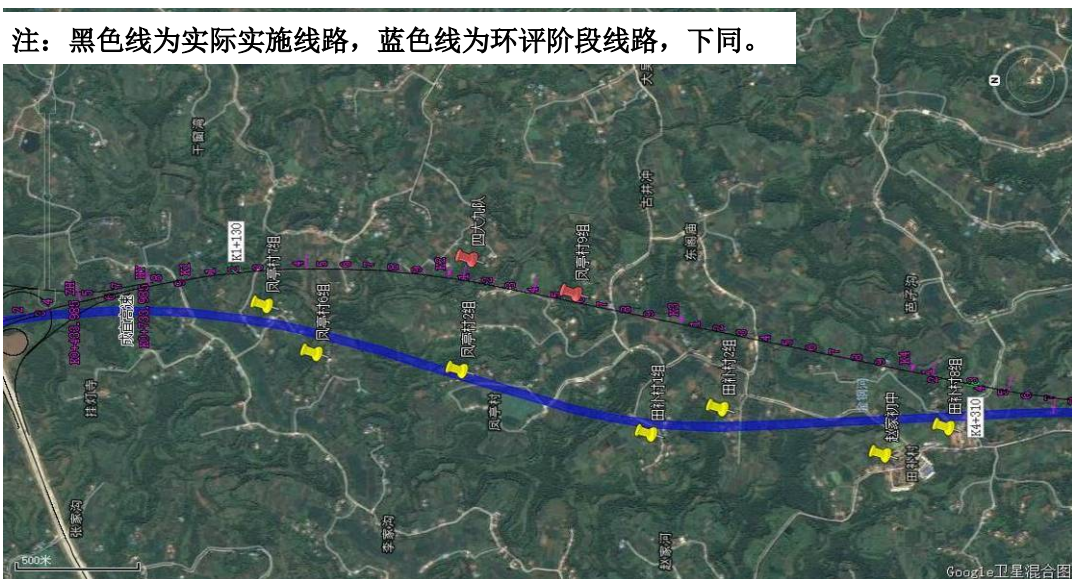
图 3.8-1 K1+130~ K4+310 段工程线路位移情况

K1+130~K4+310（原环评 GK1+120~GK4+310），路段最大偏移距离 0.46km，路段变动后长度减少 0.01km。本路段原环评线位敏感点 7 处，其中 6 处村庄，1 所学校，受影响户数共计 142 户；实际线位敏感点 3 处，全部为村庄，受影响户数共计 44 户，变化前后敏感点数量减少 4 处，受影响户数明显减少。线位变更前后该路段均不涉及大型地表水体，无涉水工程内容，变更前后线位均穿越资阳市老鹰水库饮用水源准保护区陆域；不涉及生态环境敏感区。本路段周边区域为乡镇，不涉及城市规划。

本路段变更前后线路均不涉及生态敏感区，对周边生态环境影响相当。变动后的方案线路长度减少，相应占地及导致的植物生物量损失较小，但减少里程数较小，因此变更前后生态环境影响相当。

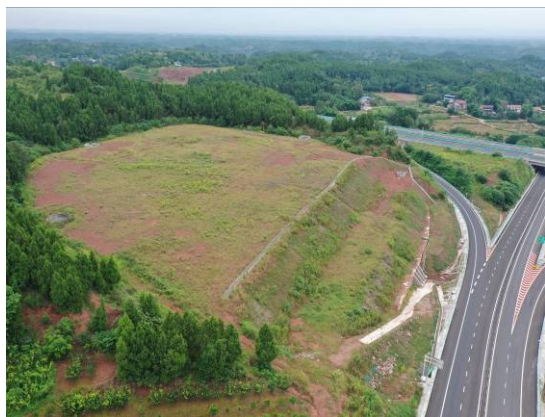
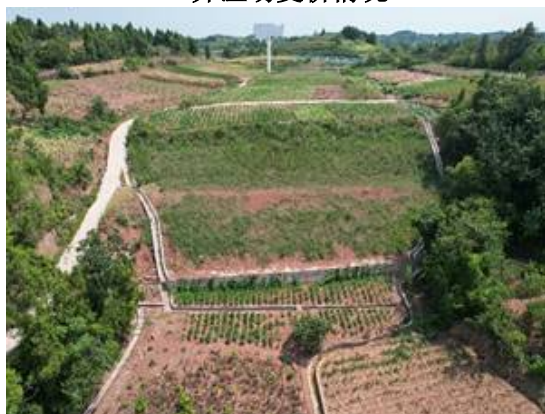
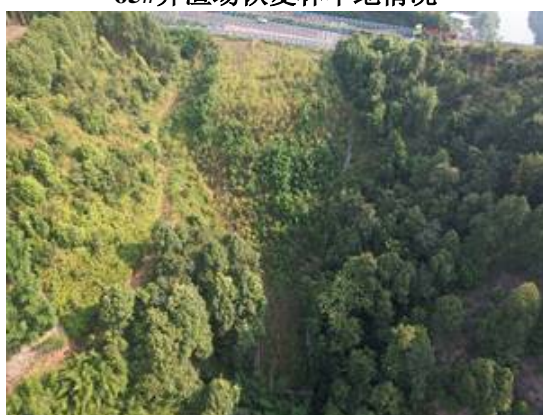
图 6.3-1 弃渣场植被恢复或复耕现状情况

本项目设置的所有弃渣场均按照水土保持规范要求，在渣场底部布置挡渣墙，渣场后部设置截排水沟。现场调查中，各渣场挡墙和排水沟结构完整，无破损，渣场运行正常。

1#弃渣场复耕情况

3#弃渣场复耕情况

7#弃渣场复耕情况

67#弃渣场恢复林草地情况

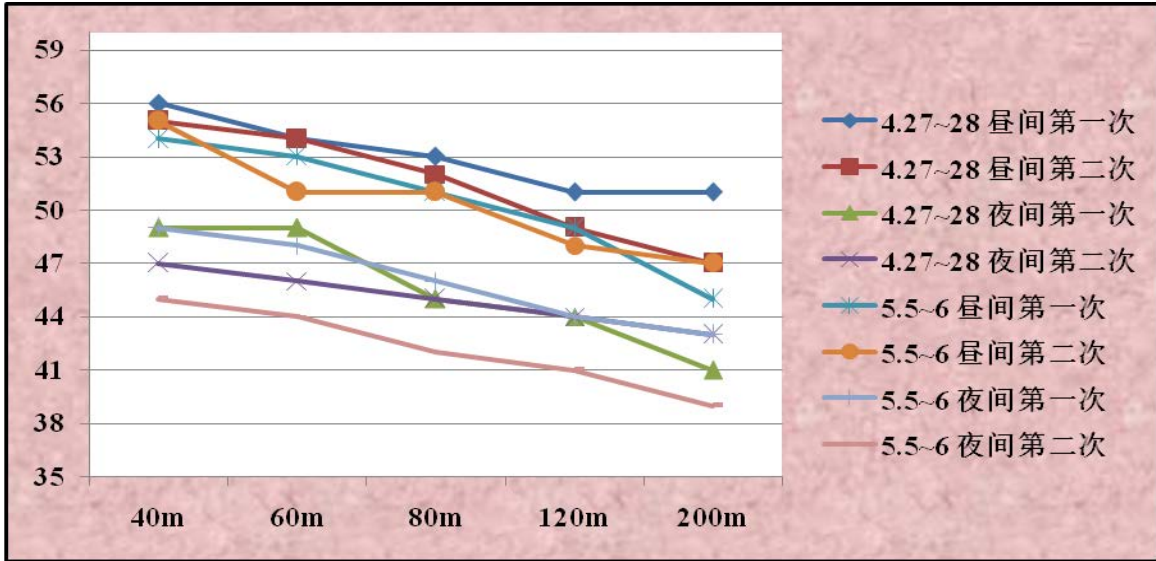
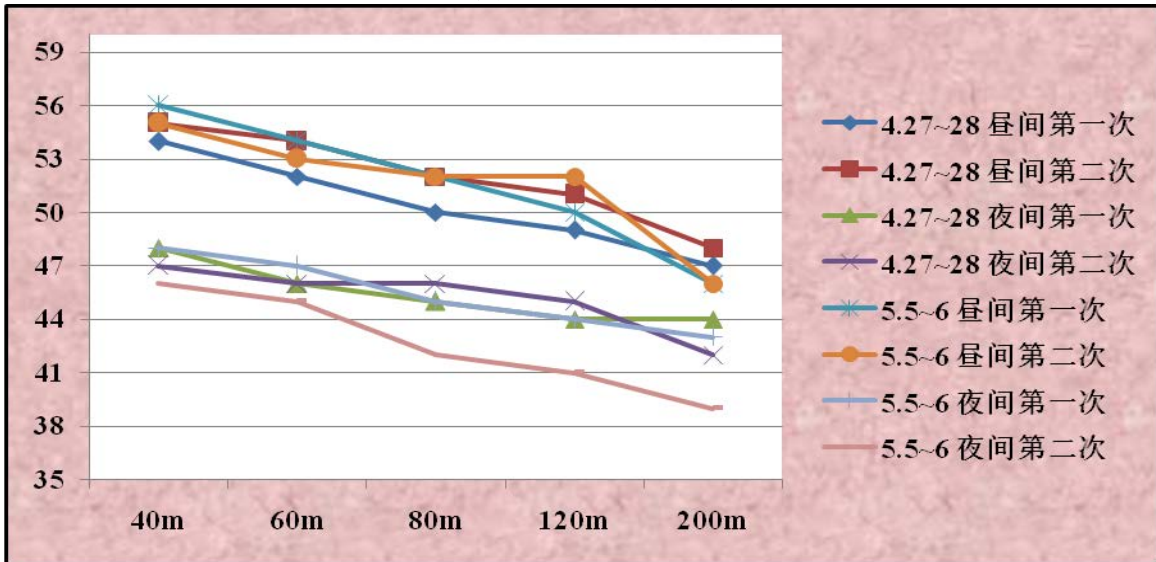
图 7.3-1 交通噪声衰减趋势图

K6+900 断面-交通噪声衰减趋势图

K17+600 断面-交通噪声衰减趋势图

K97+550 断面-交通噪声衰减趋势图

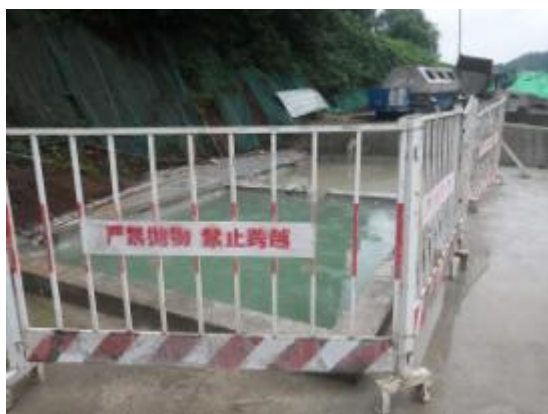
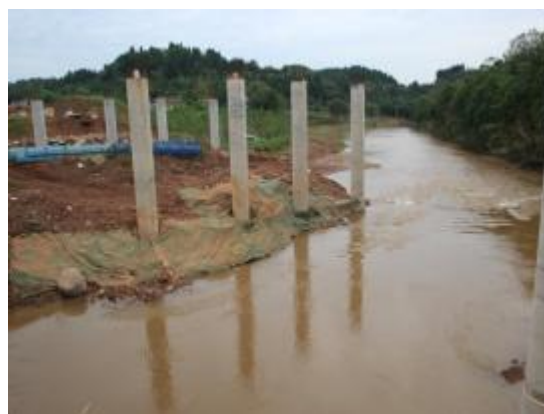
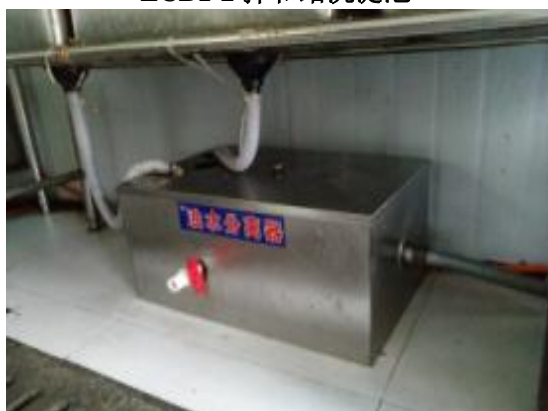
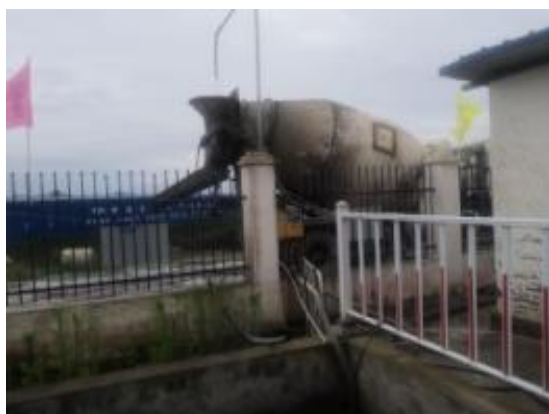
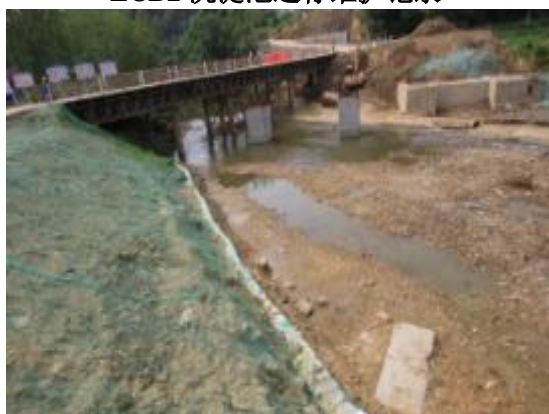
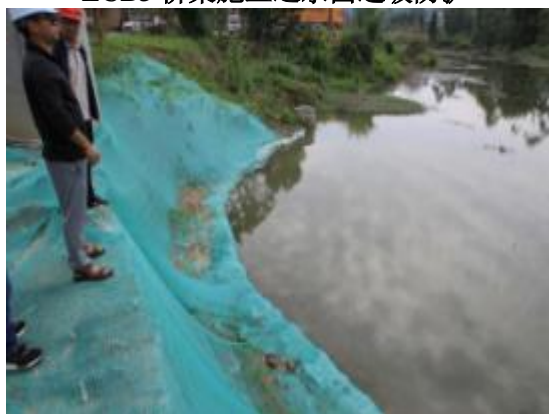
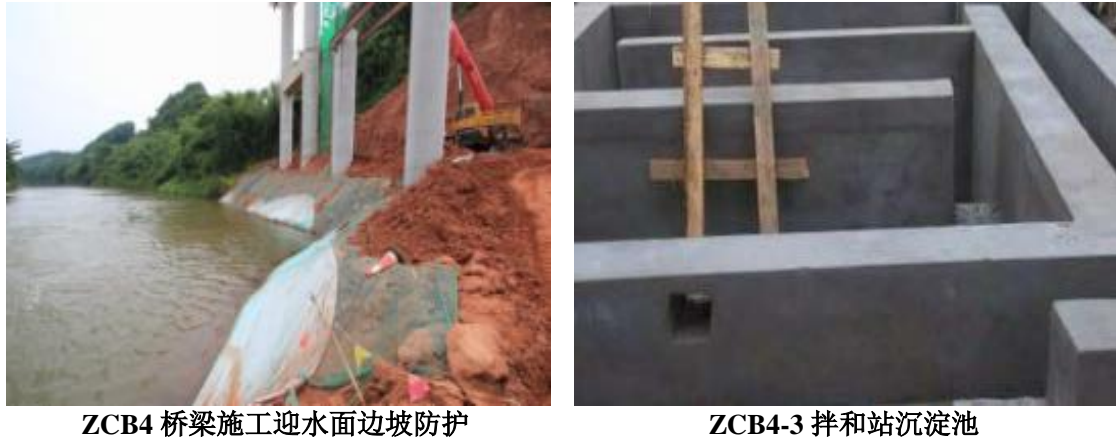
图 8.1-1 施工期水环境保护措施落实情况

4、涉水桥梁施工均选择在枯水期施工，涉水桥梁基础施工采用旋挖钻机成孔施工方式，减少泥浆和废水的产生量；水下桥墩基础施工采用钢围堰施工工艺，减少对水体的扰动；迎水面填筑编织土袋、敷设土工布，避免开挖面被河水冲蚀污染水环境，同时减轻水土流失。

ZCB1-2 拌和站沉淀池

ZCB1 涉水桥梁施工迎水面边坡防护

ZCB1 食堂设置油水分离器

ZCB2 拌和站沉淀池废水处理后综合利用

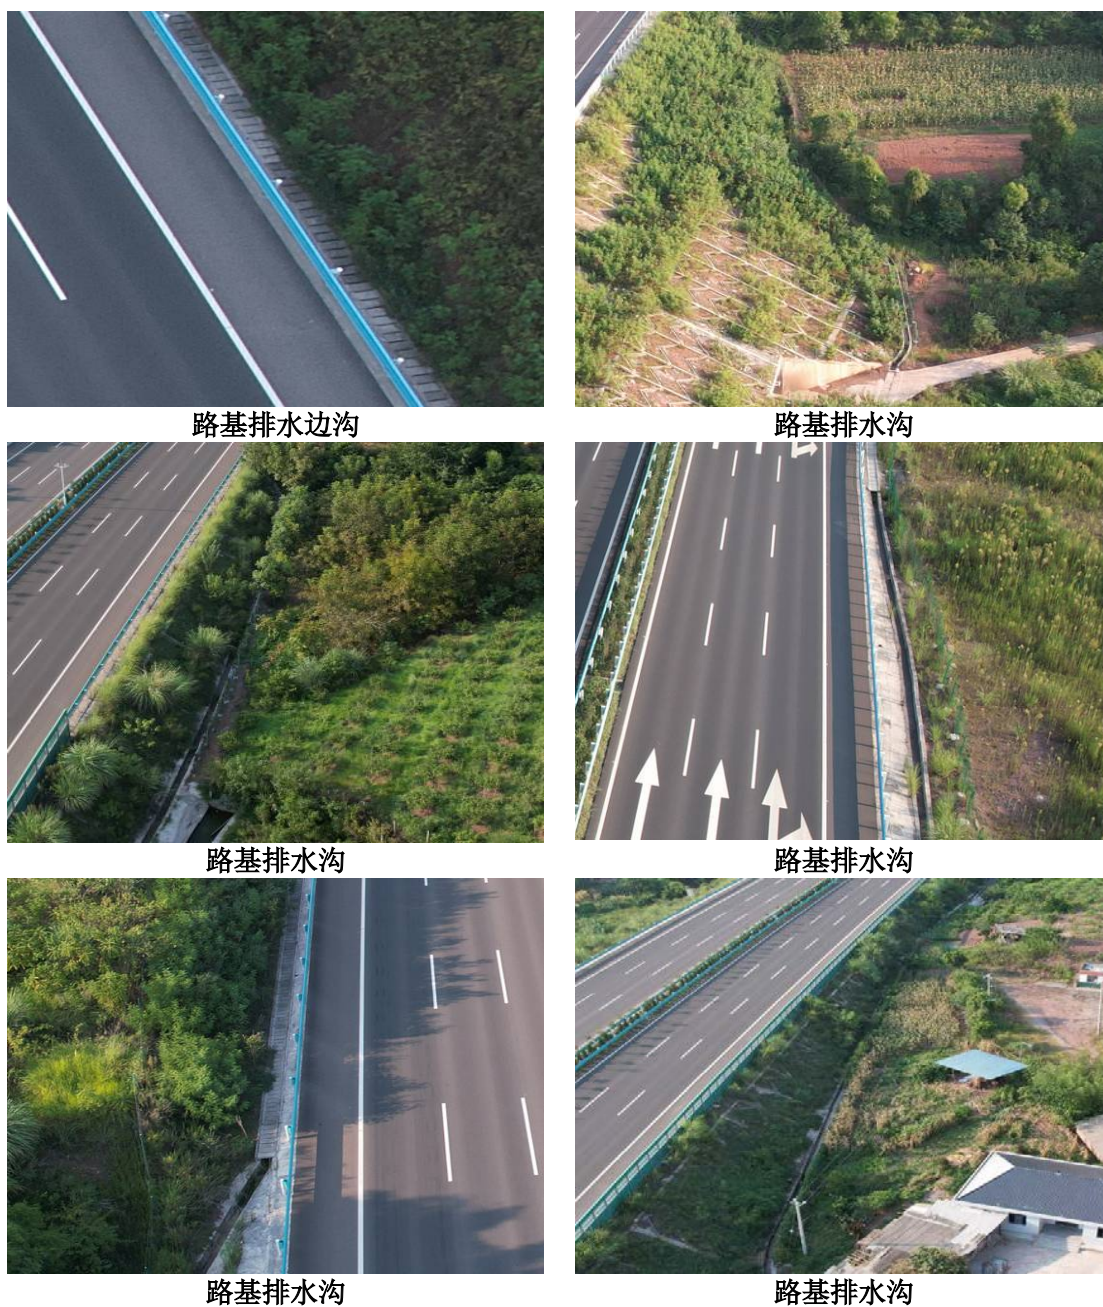
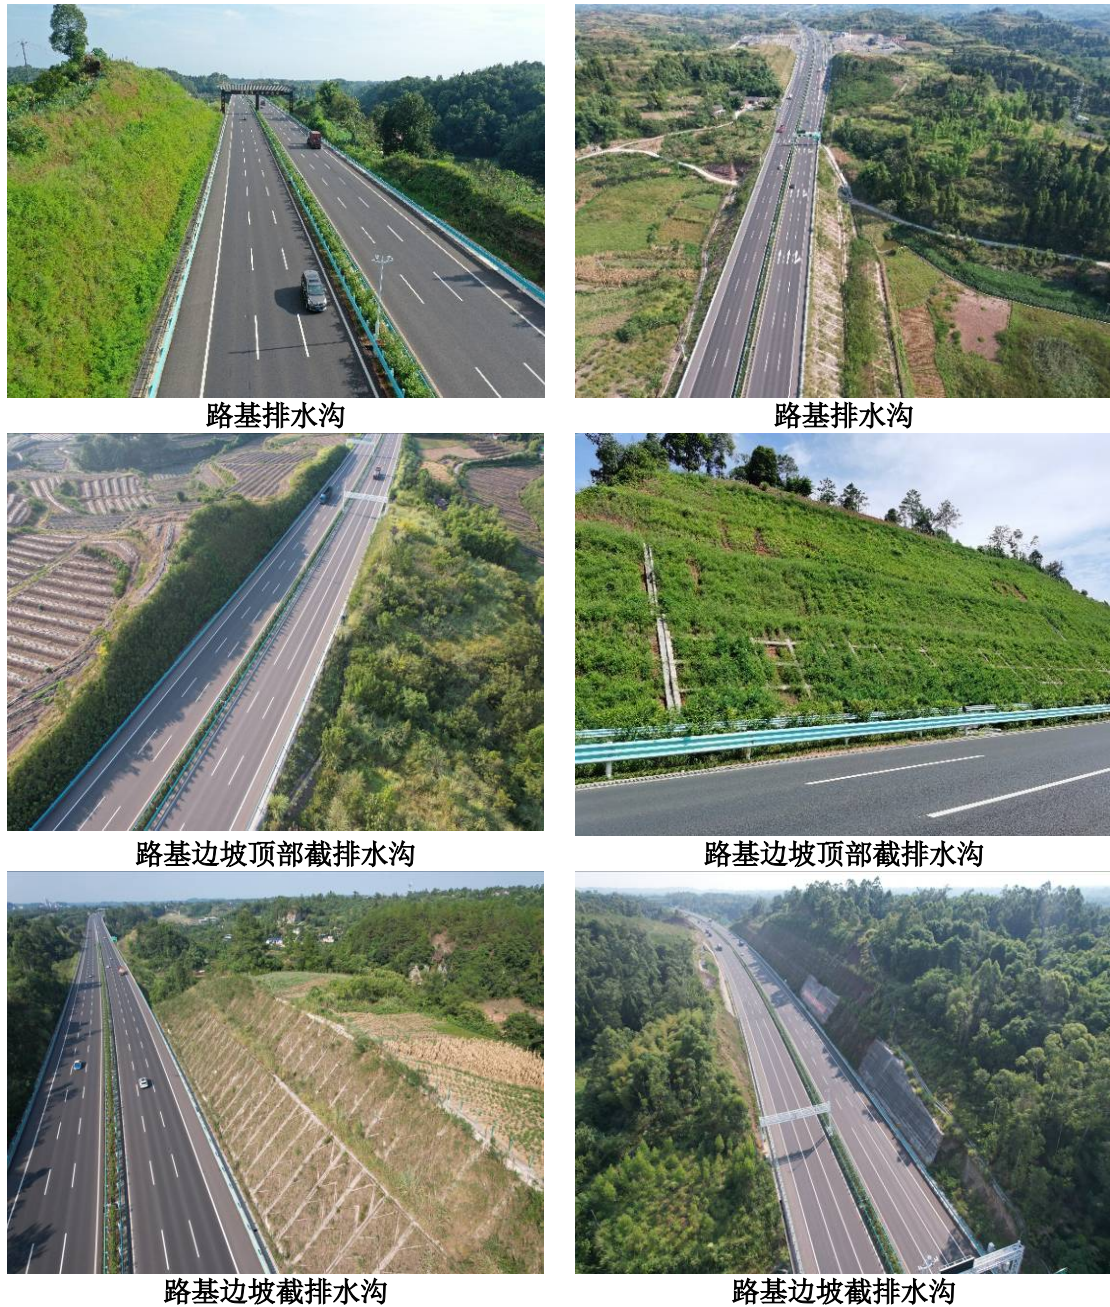
图 8.2-1 路面排水系统建设情况

田污染；路面集水随处漫流，对地表径流的影响。据调查，成都至宜宾高速公路工程全线进行了路基、路面综合排水设计，路面集水排放系统主要由边沟、排水沟、急流槽组成，所有排水设施由桥涵、沟渠、蒸发池等形成完整的排水系统，基本上消除了随处漫流的现象。排水沟和边沟尽可能采用植物防护和生态边沟，为更好体现防护绿化的综合功效，边沟、排水沟以浅碟式沟为主，并植草防护绿化。综合而言，工程采取的排水设计确保路面排水不直接排入沿线河流，对沿线水体影响较小。

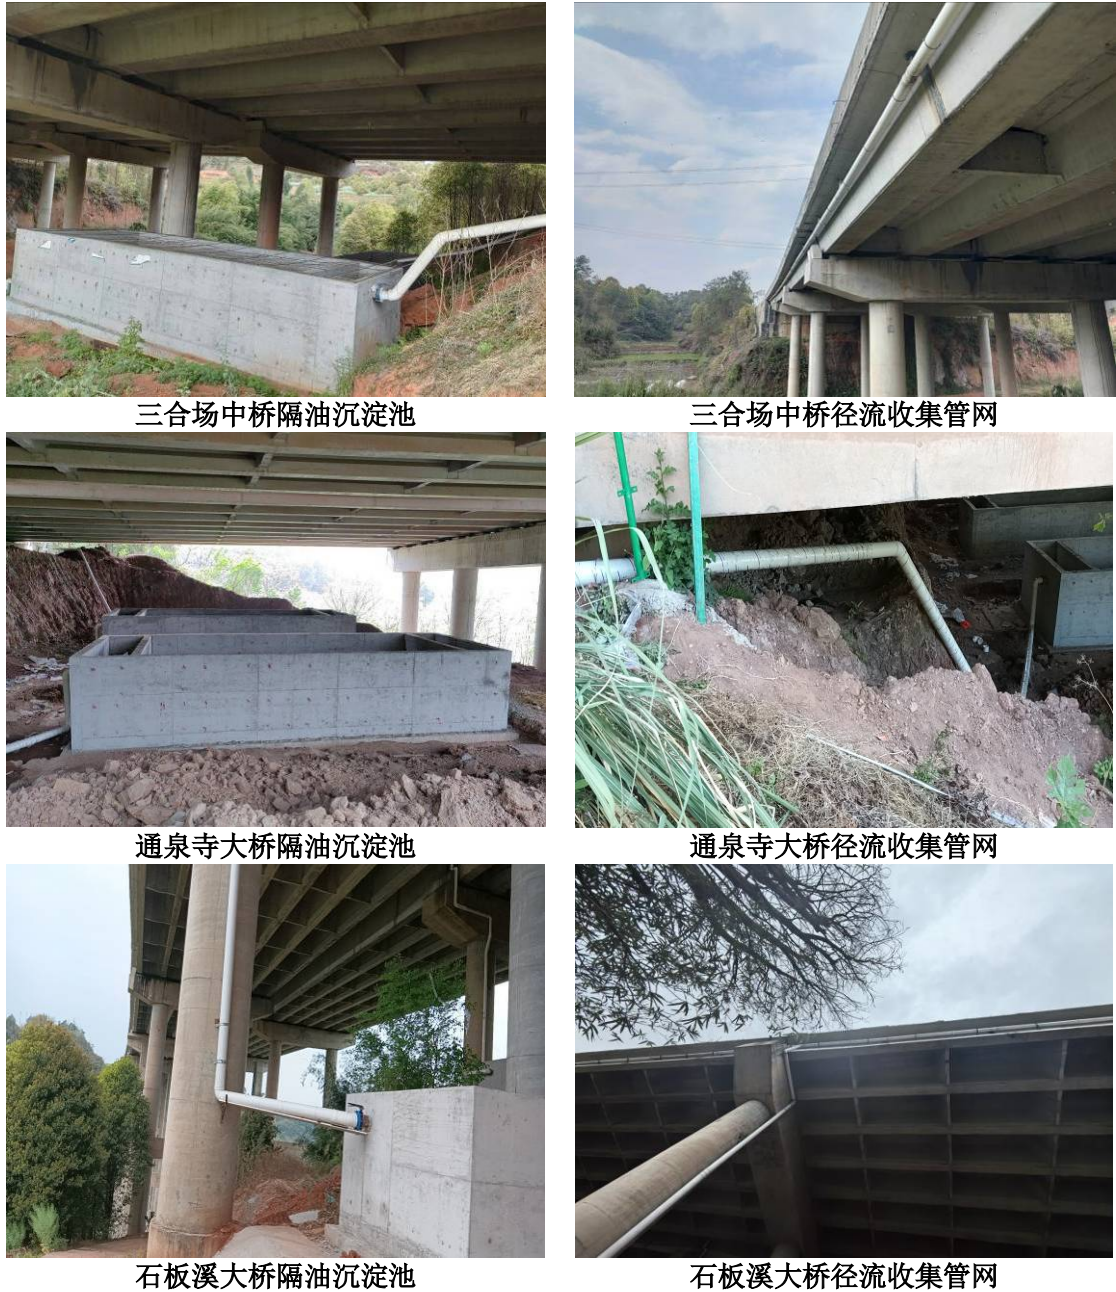
图 8.2-2 跨河桥梁径流收集系统建设情况

凉风河大桥径流收集管网

(2) 为了避免桥面径流直接排入河流，建设单位针对通泉寺大桥、余家湾大桥、伍家坝大桥、凉风河大桥、石板溪大桥和三合场中桥设置了桥面径流收集系统，桥梁下部分别设置 2 座隔油沉淀池（兼具事故池功能），每座 60m³，防止危化品车辆泄漏、爆炸等风险事故对河流水体造成污染；同时对跨河桥梁设置钢筋混凝土加厚防撞墙，以防止车辆翻入河流及水体造成污染。本项目在通泉寺大桥、凉风河大桥设置径流收集系统后，可满足该路段事故应急需求，确保发生事故时，事故废液被全部有效收集，不会排入饮用水水源保护区内。
